# 対 策 一 覧 表

## 平内町通学路の危険箇所の状況について（町民課関係）

小湊小学校 危険箇所 番号 1 6

平内町藤沢地区 町道

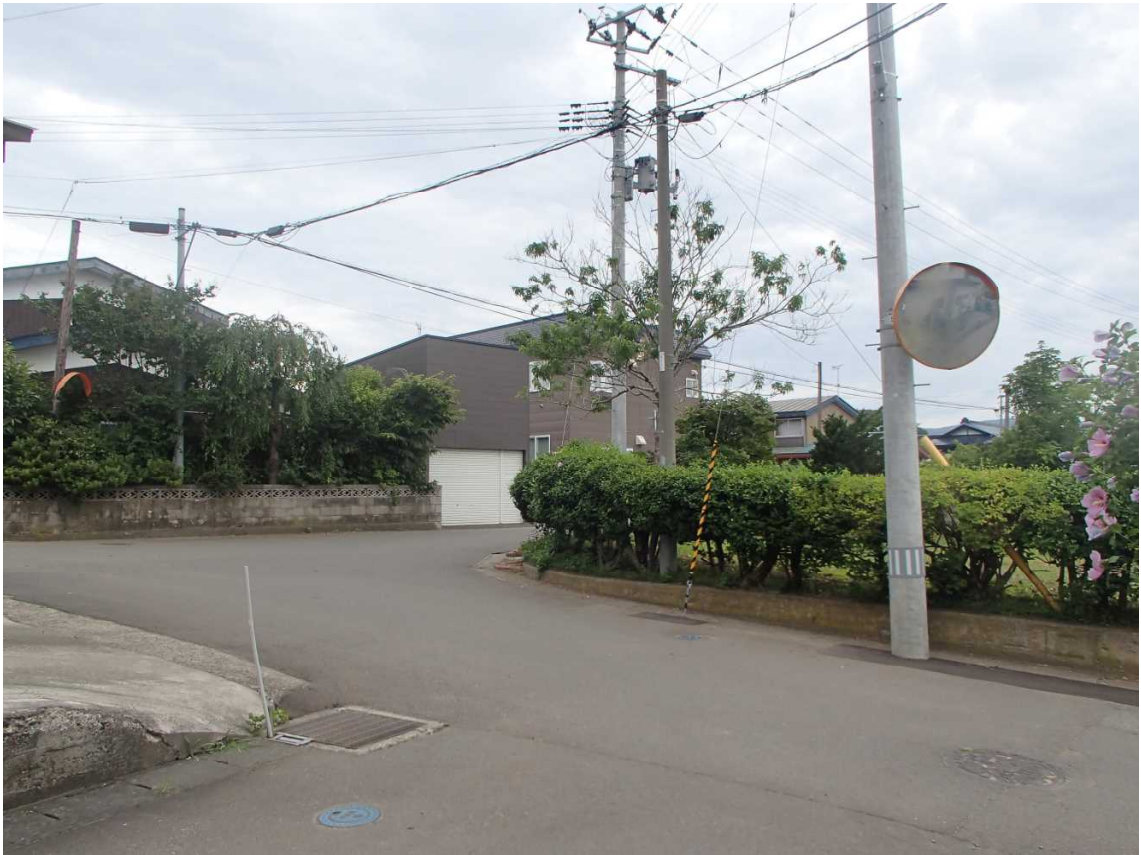
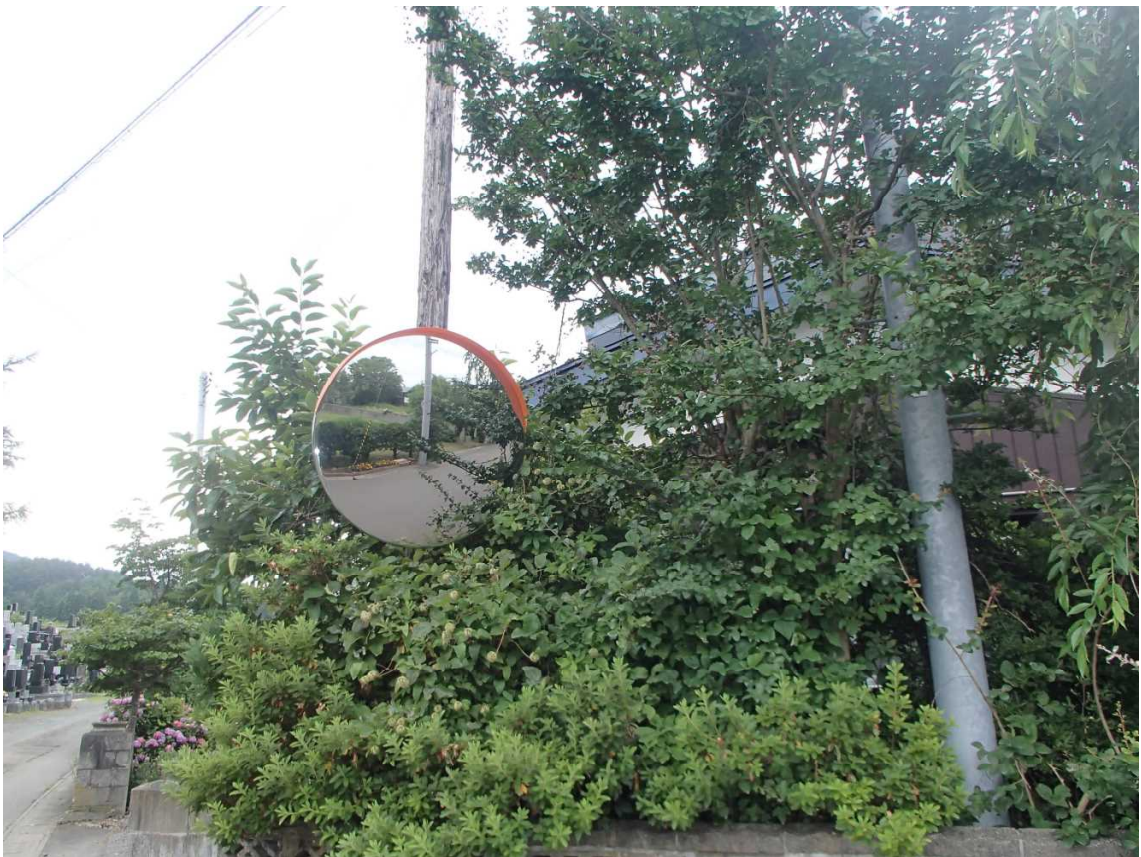
カーブミラーがさびている、くもっていて見えにくい。また、ミラーの部分に植木の伸びた枝葉が覆い被さり見えない。

当該箇所は、道路幅が狭く見通しが悪いため、車両通行の際の視界確保のため、経年劣化したカーブミラーの交換および植木の枝葉の伐採などの維持管理を検討したい。

曇ったカーブミラーについては交換を検討する。また、植木の枝葉については所有者と協議し伐採などの対応を図る。
